Nº 202208001

# LAUDO TÉCNICO DE VISTORIA

CONDOMÍNIO EDF. IRIS

Salvador/BA  
Agosto/2022

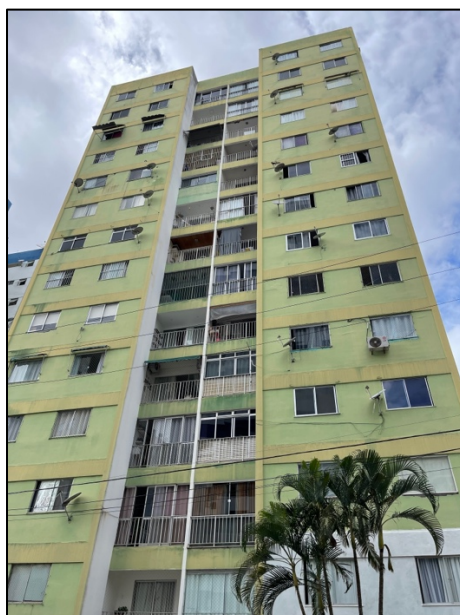
*Imagem 02 – Fachada principal do Condomínio Edf. Iris*

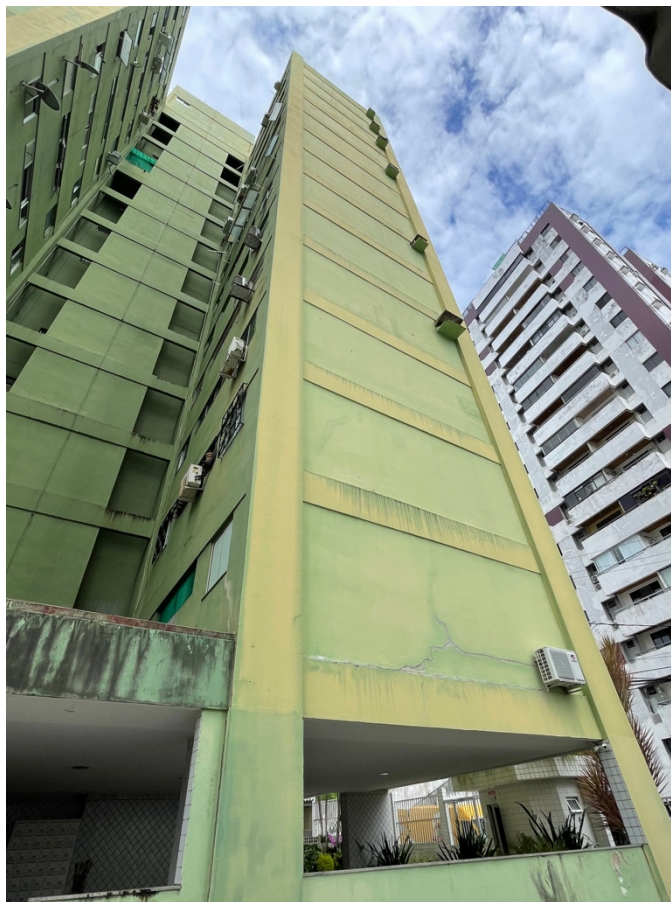
| Foto: | IMG_1792 | Ambiente/Local: | Fachada lateral esquerda |

| Ocorrência: | Presença de equipamentos condicionadores de ar dispostos na fachada fora de padrão.<br>Condensadora de ar-condicionado na unidade 102.<br>Caixa de ar-condicionado nas unidades 402, 602, 902, 1102, 1202, 1302. | | |

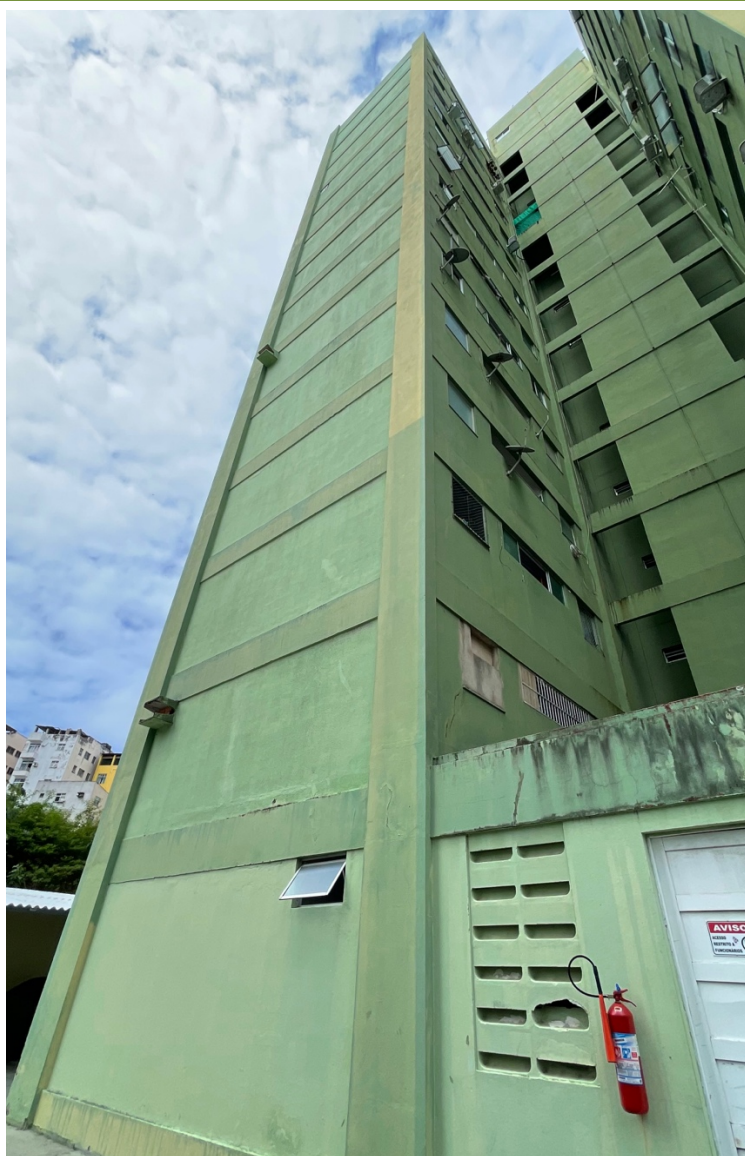
| Foto: | IMG_1794 | Ambiente/Local: | Fachada lateral esquerda |

| Ocorrência: | Presença de equipamentos condicionadores de ar dispostos na fachada fora de padrão.<br>Caixa de ar-condicionado nas unidades 103, 503. | | |

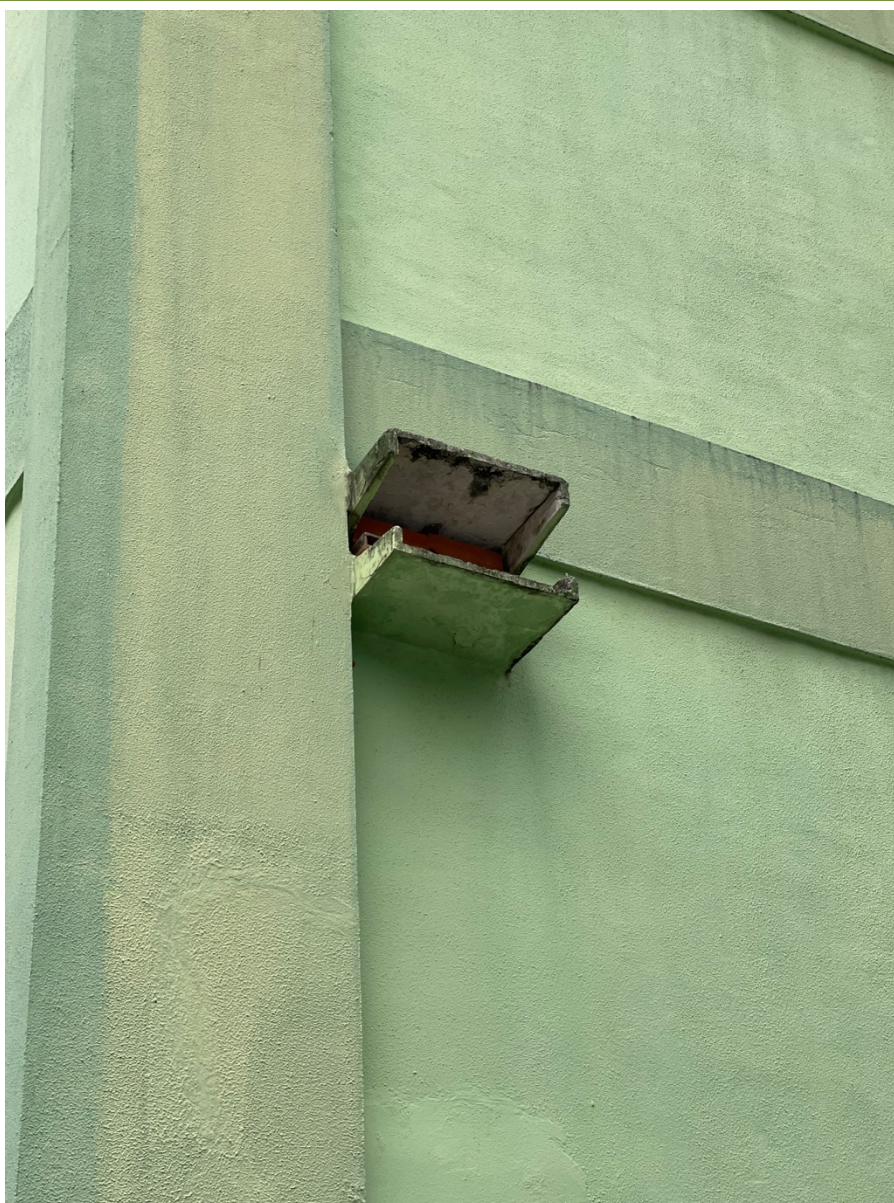
| Foto: | IMG_1798 | Ambiente/Local: | Fachada lateral esquerda, unidade 103 |

| Ocorrência: | Fechamento improvisado da caixa de ar-condicionado na unidade 103. | | |

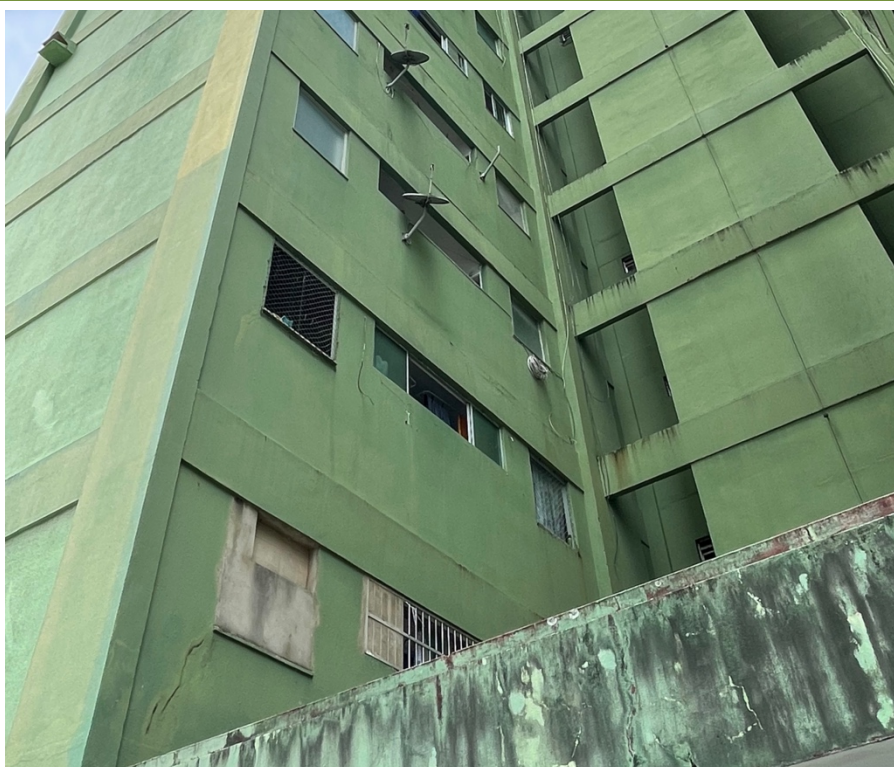
| Foto: | IMG_1796 | Ambiente/Local: | Fachada lateral esquerda, unidade 103 |

| Ocorrência: | Fechamento de vão de janela com alvenaria, com ocorrência de trincas, provavelmente oriunda de sobrecarga do vão, na unidade 103. O fechamento do vão descaracteriza a fachada do edifício. | | |

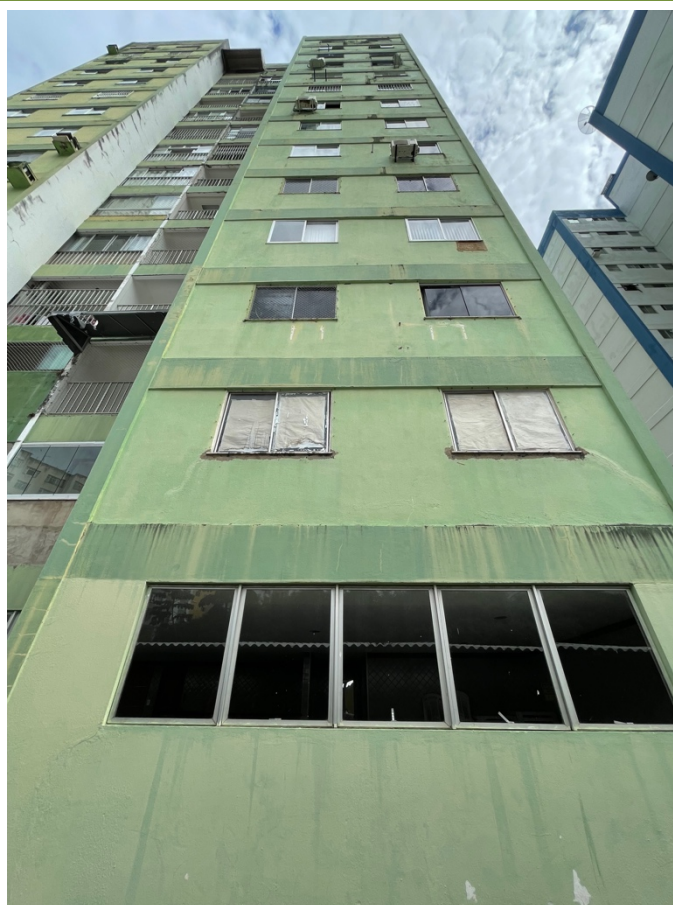
| Foto: | IMG_1799 | Ambiente/Local: | Fachada de fundo |

| Ocorrência: | Fechamento incompleto da caixa de ar-condicionado na unidade 403, com o revestimento argamassado externo aparente, permitindo a infiltração de água para a fachada. | | |

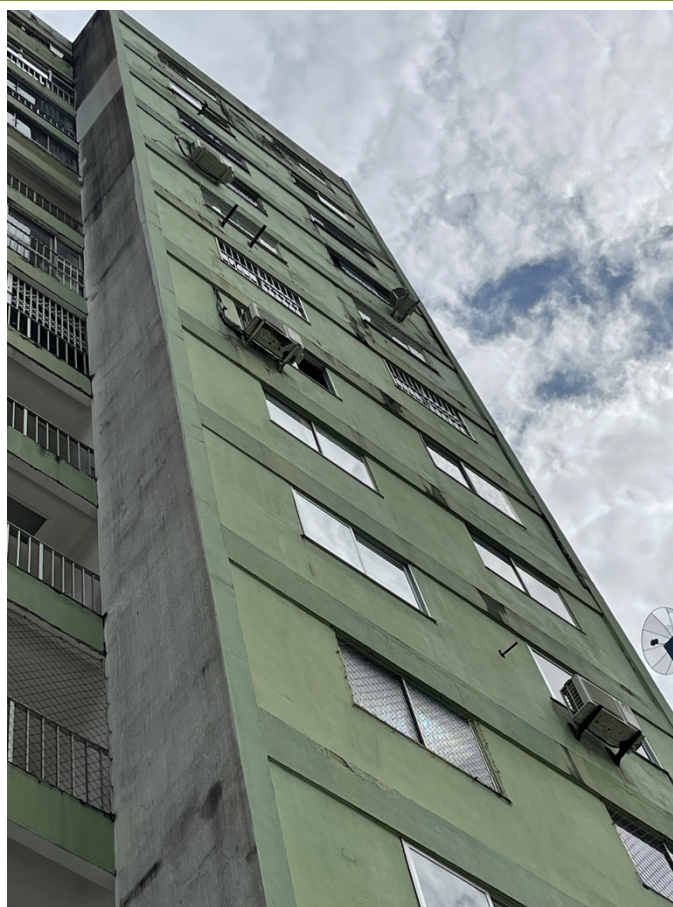
| Foto: | IMG_1809 | Ambiente/Local: | Fachada de fundo |

| Ocorrência: | Presença de aparelhos condicionadores de ar em posições aleatórias, sem uma disposição alinhada e pré definida. | | |

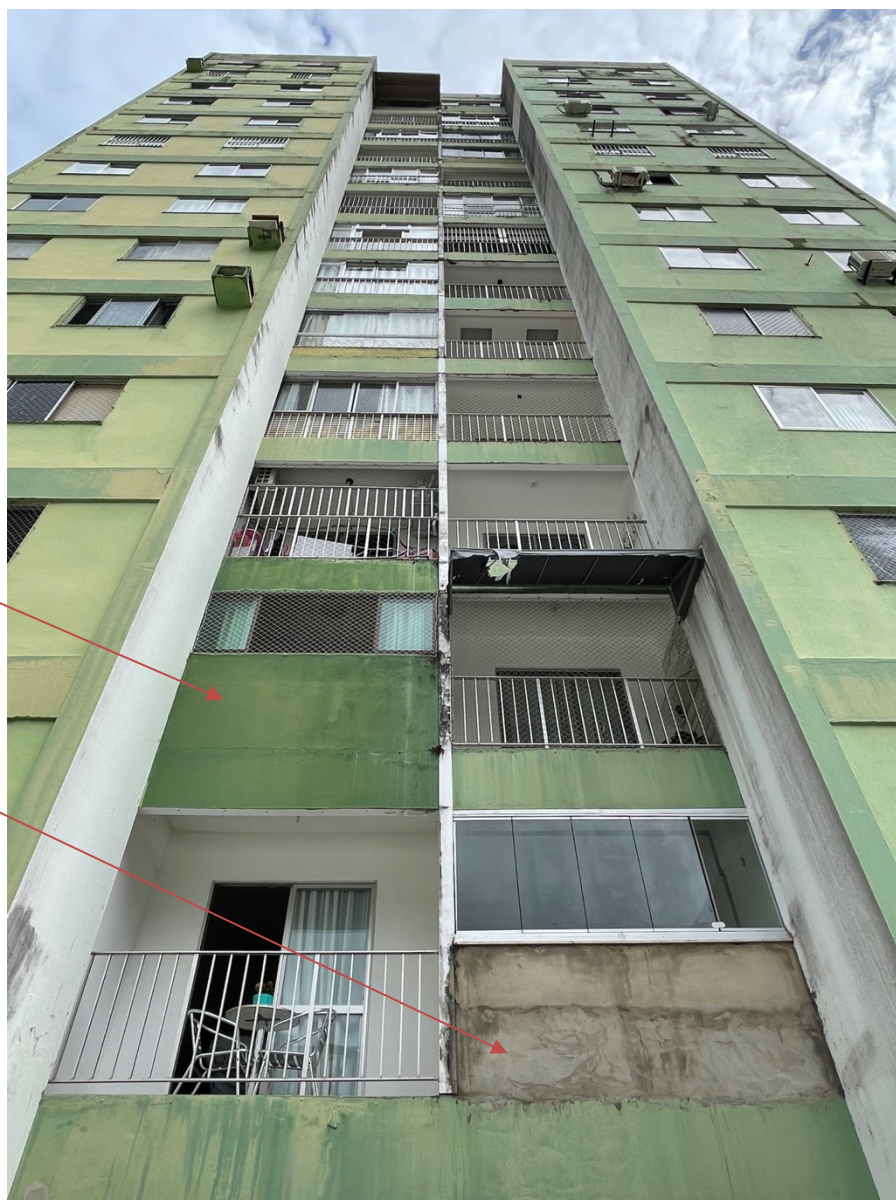
| Foto: | IMG_1803 | Ambiente/Local: | Fachada de fundo |

| Ocorrência: | Fechamento de vão com alvenaria, com ocorrência de trincas na ligação "alvenaria x estrutura", nas unidades 103 e 204. O fechamento do vão descaracteriza a fachada do edifício. | | |

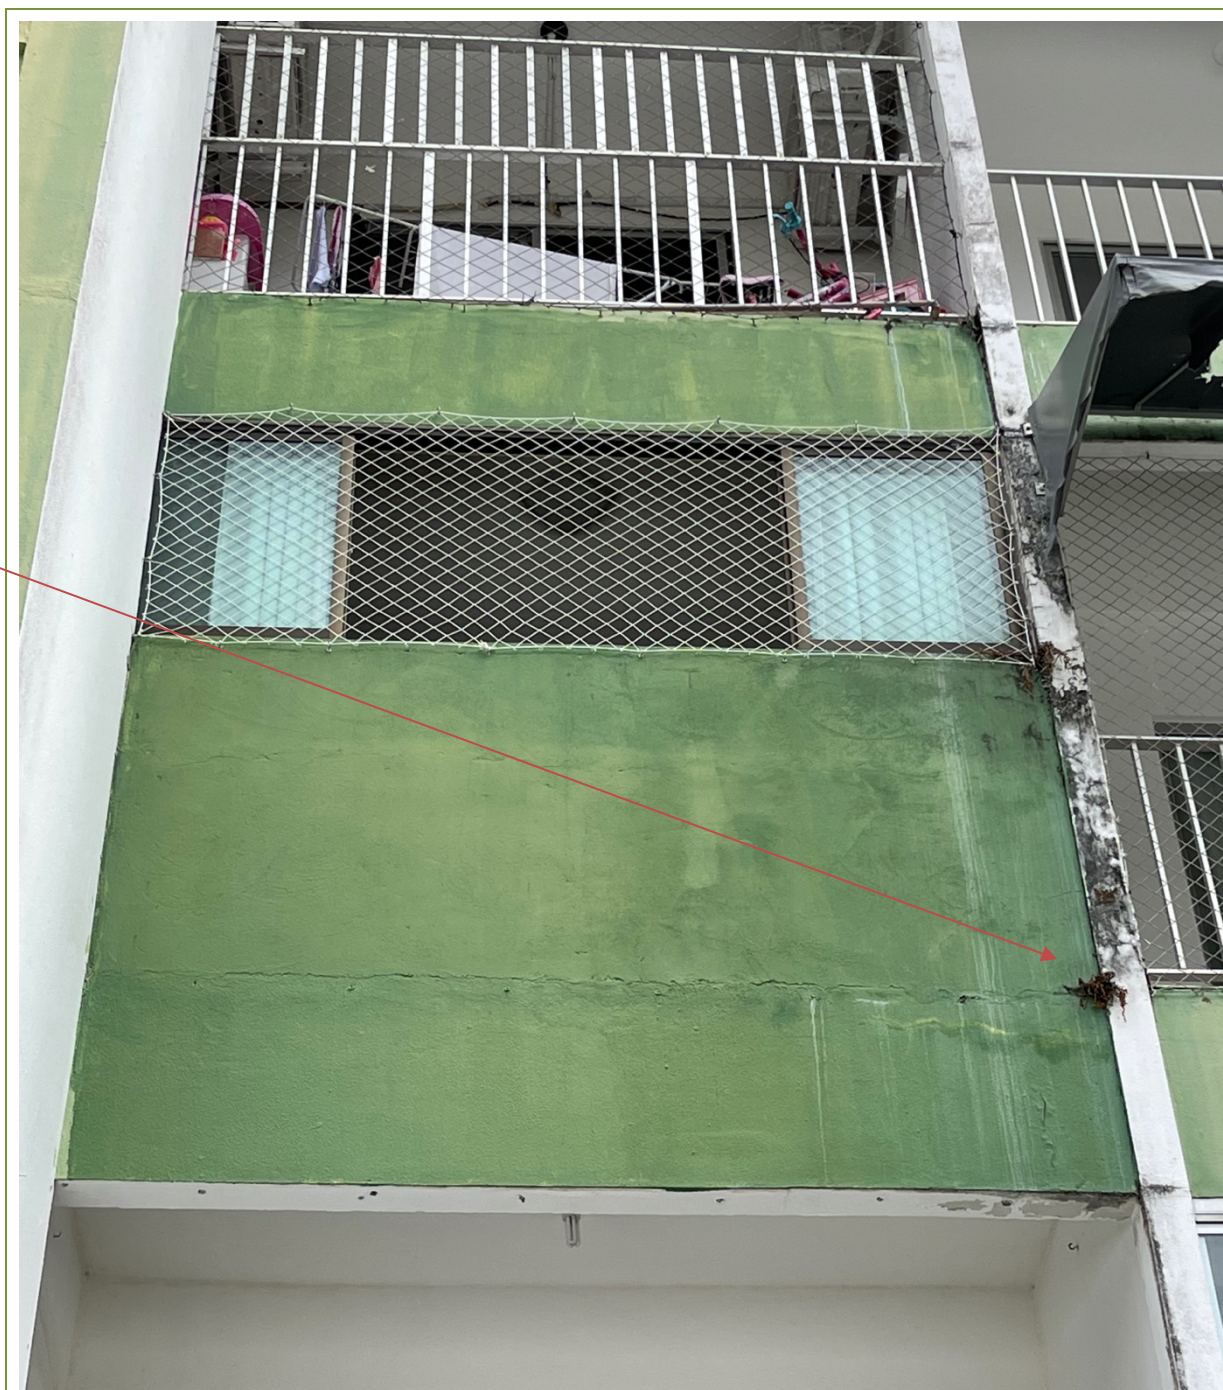
| Ocorrência: | Presença de trincas na ligação da alvenaria executada pelo proprietário da unidade 204, com a viga de estrutura da edificação, inclusive com o crescimento de vegetação, indicando presença de umidade. O fechamento do vão descaracteriza a fachada do edifício. | | |

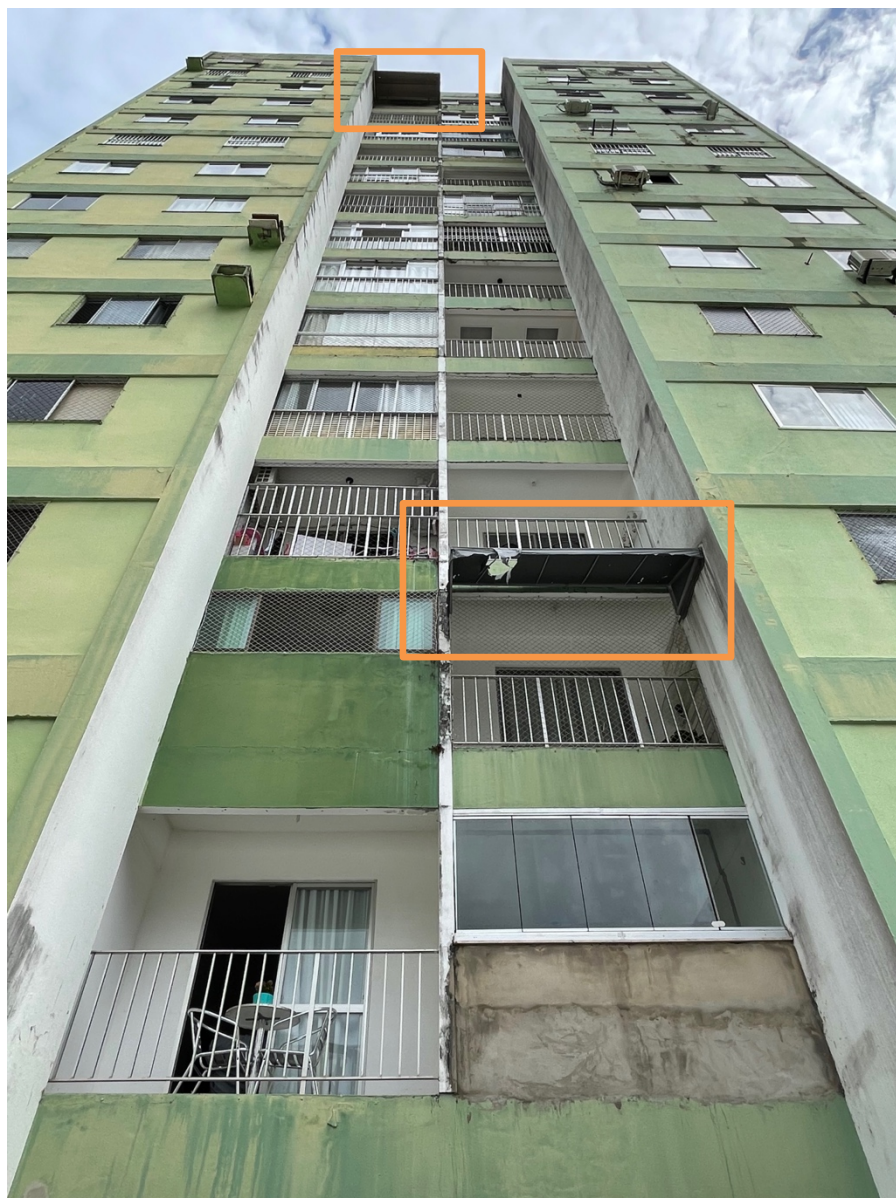
| Foto: | IMG_1803 | Ambiente/Local: | Fachada de fundo |

| Ocorrência: | Presença de cobertura tipo "toldo", nas unidades 203 e 1204.<br>A presença deste equipamento descaracteriza a fachada do edifício. | | |

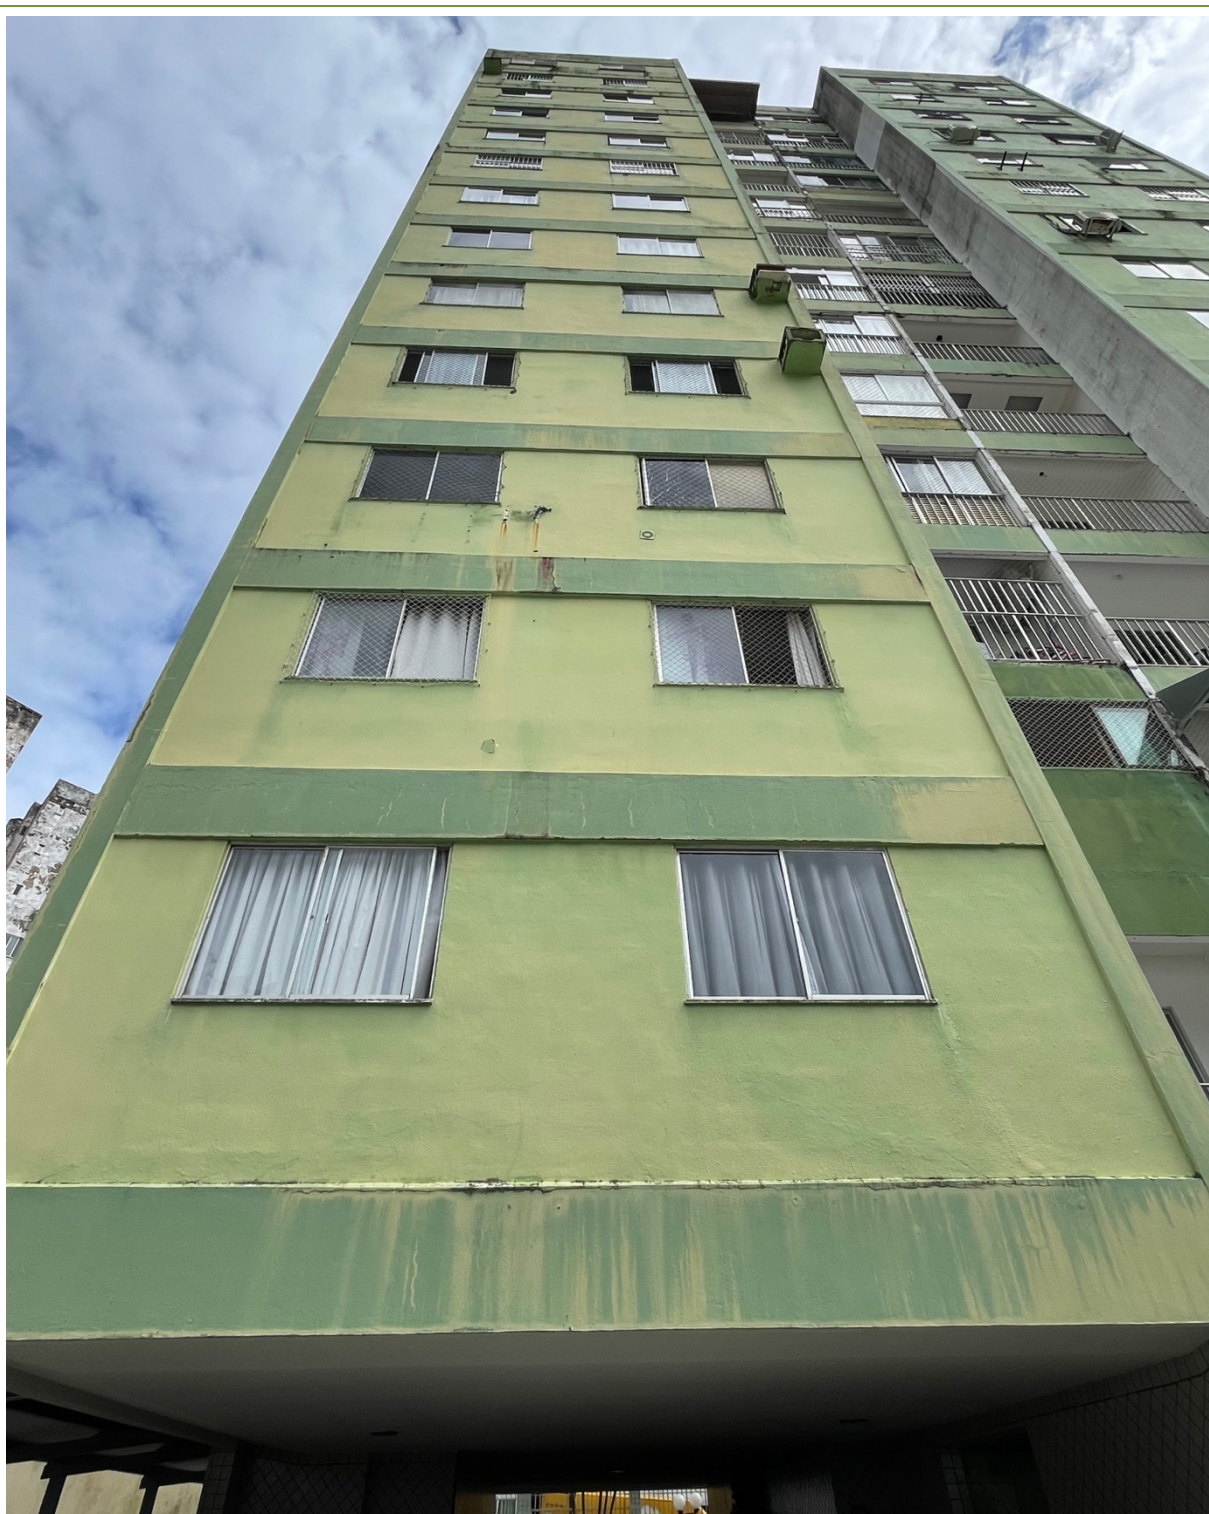
| Foto: | IMG_1804 | Ambiente/Local: | Fachada de fundo |

| Ocorrência: | Presença de equipamentos condicionadores de ar dispostos na fachada fora de padrão.<br>Caixa de ar-condicionado nas unidades 404, 504 e 1204. | | |

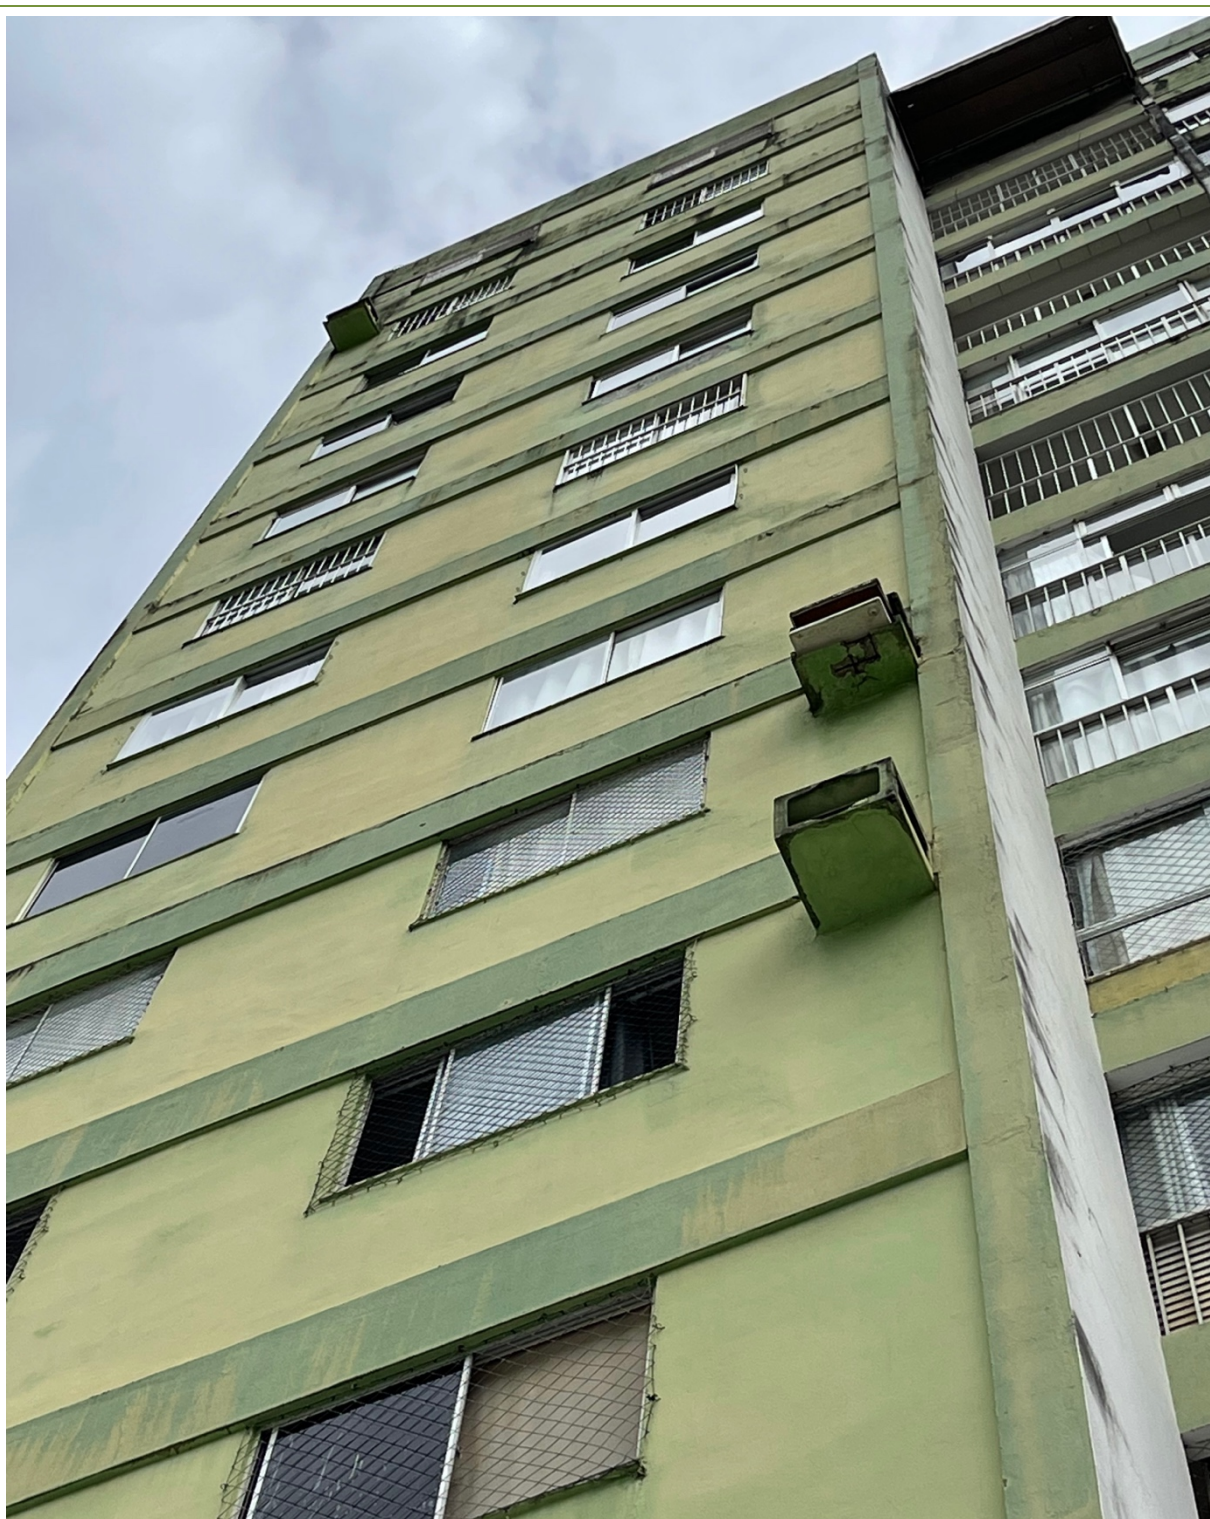
| Foto: | IMG_1810 | Ambiente/Local: | Fachada de fundo |

| Ocorrência: | Caixas de ar-condicionado, feitas em concreto armado, apresentando elevado nível de degradação, <b>com risco de colapso e desprendimento de material sólido.</b> | | |

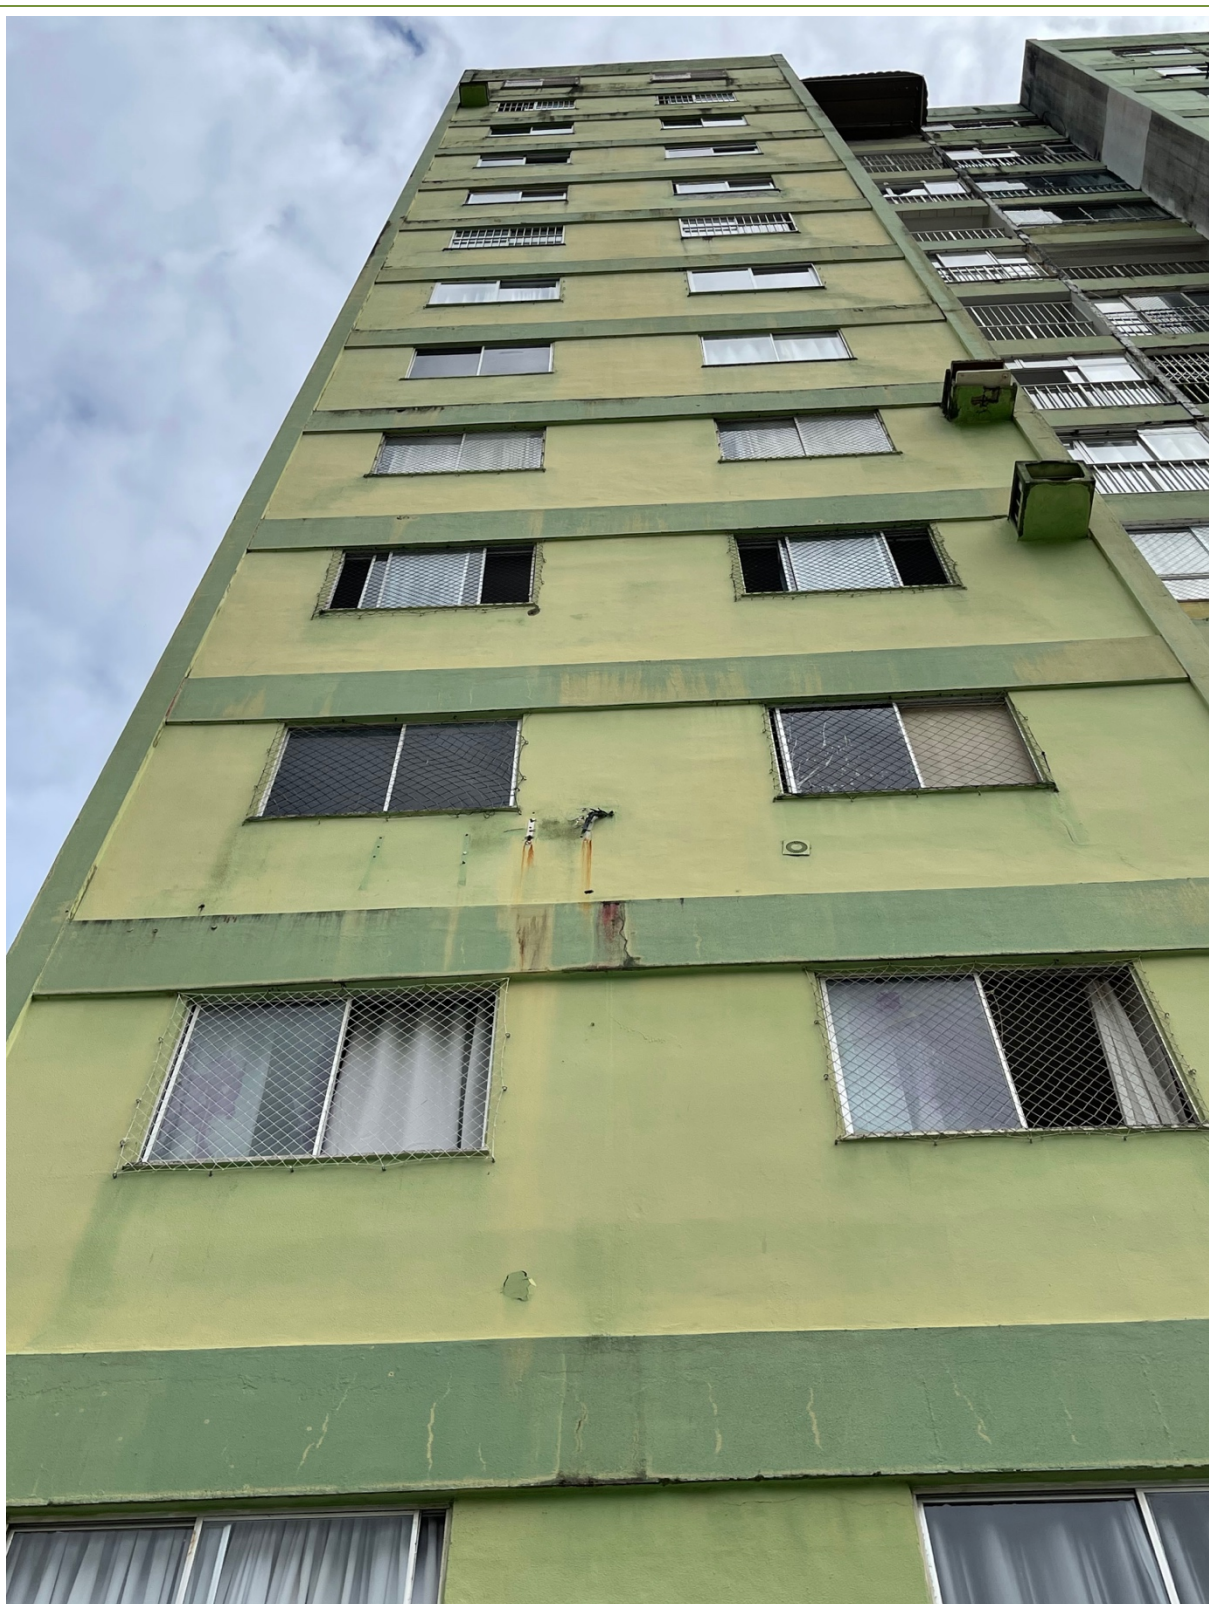
| Foto: | IMG_1805 | Ambiente/Local: | Fachada de fundo |

| Ocorrência: | Presença de pontos diversos de infiltração na fachada, oriundos de danos físicos ao revestimento, passagem de tubulação para ar-condicionado, dentre outras intervenções. | | |

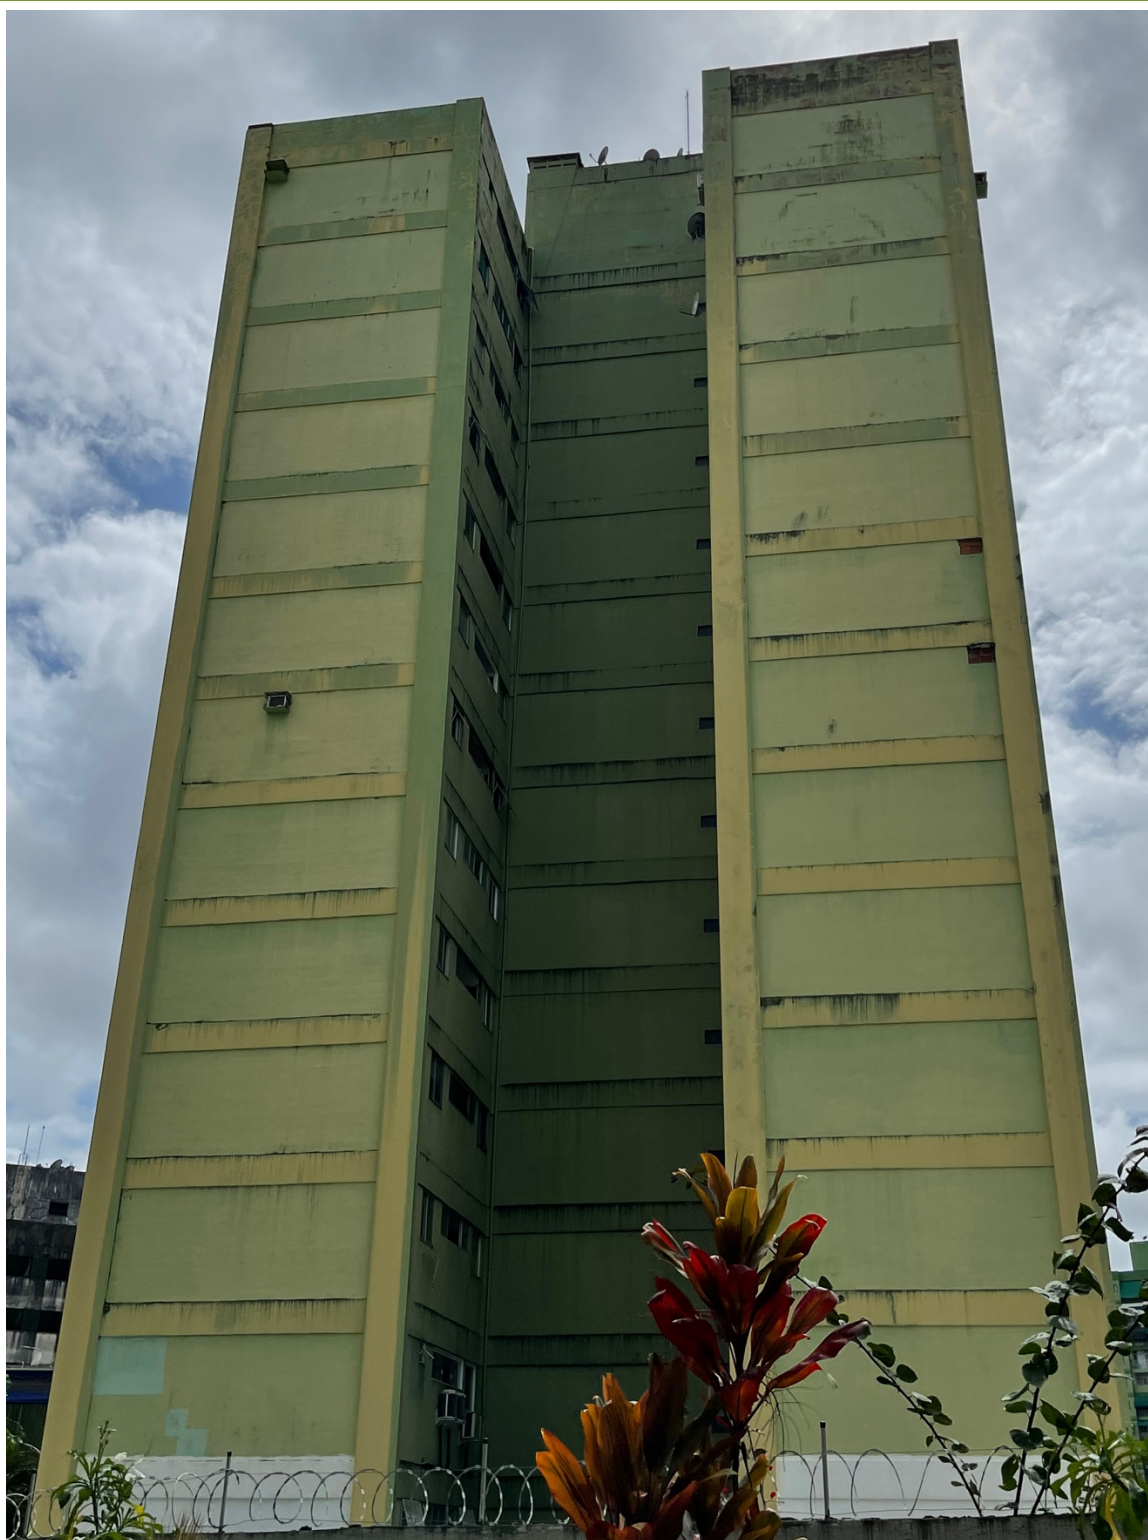
| Foto: | IMG_1847 | Ambiente/Local: | Fachada lateral direita |

| Ocorrência: | Presença de equipamentos condicionadores de ar dispostos na fachada fora de padrão.<br>Caixa de ar-condicionado nas unidades 701 e 1301. Vãos fechados de forma improvisada nas unidades 704 e 804. | | |

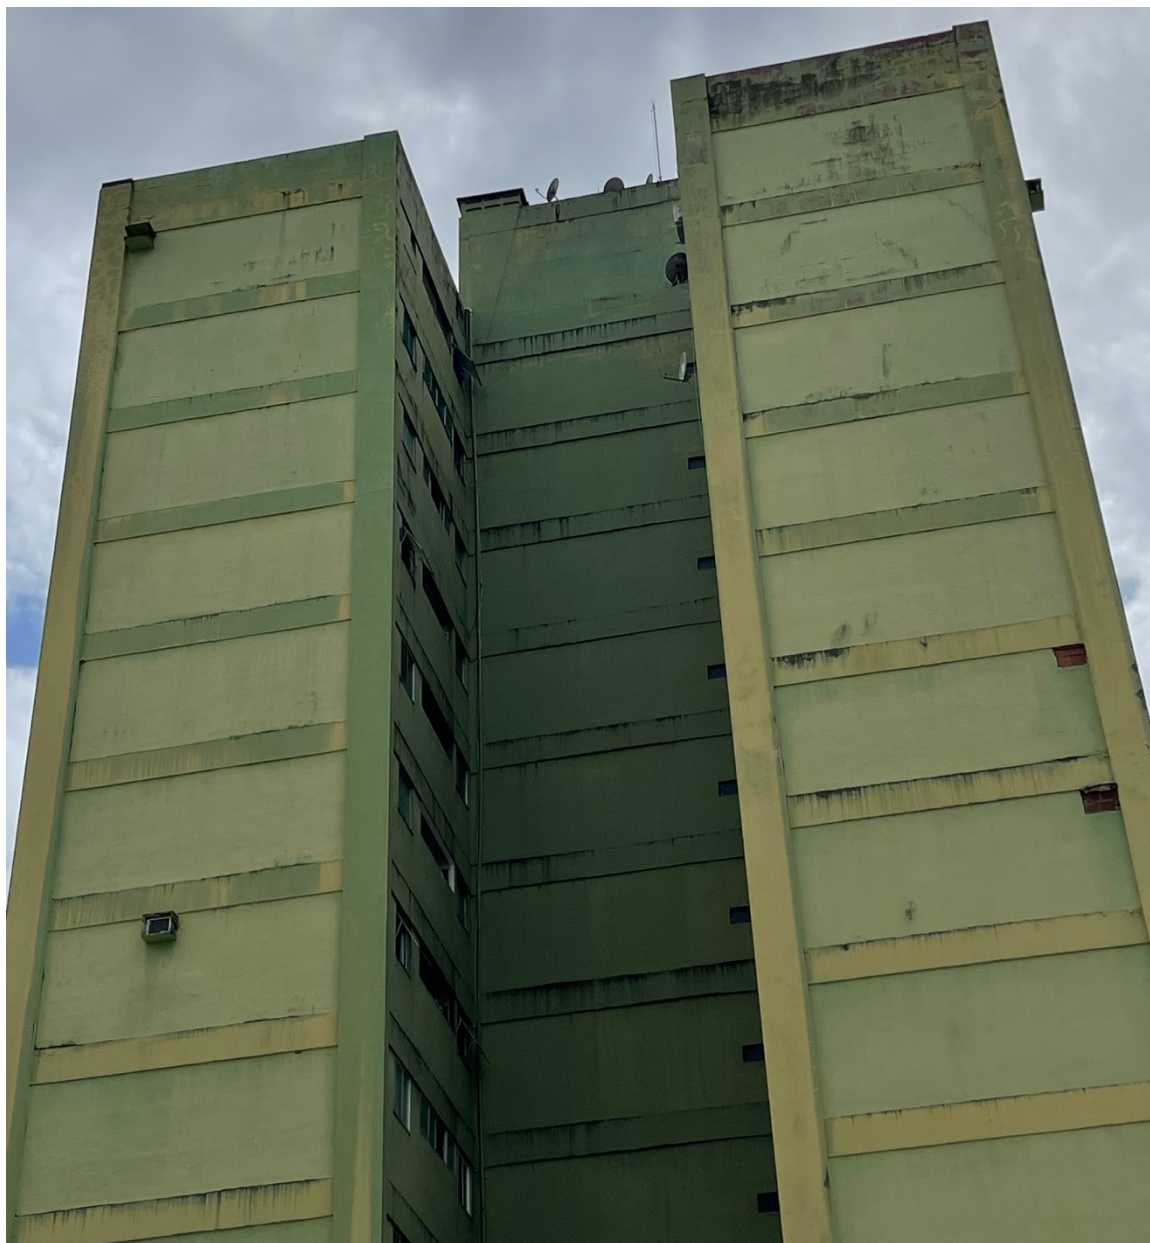
| Foto: | IMG_1845 | Ambiente/Local: | Fachada lateral direita |

| Ocorrência: | Caixa de ar-condicionado nas unidades 701 e 1301. Vãos fechados de forma improvisada nas unidades 704 e 804, com alvenaria em bloco cerâmico aparente. | | |

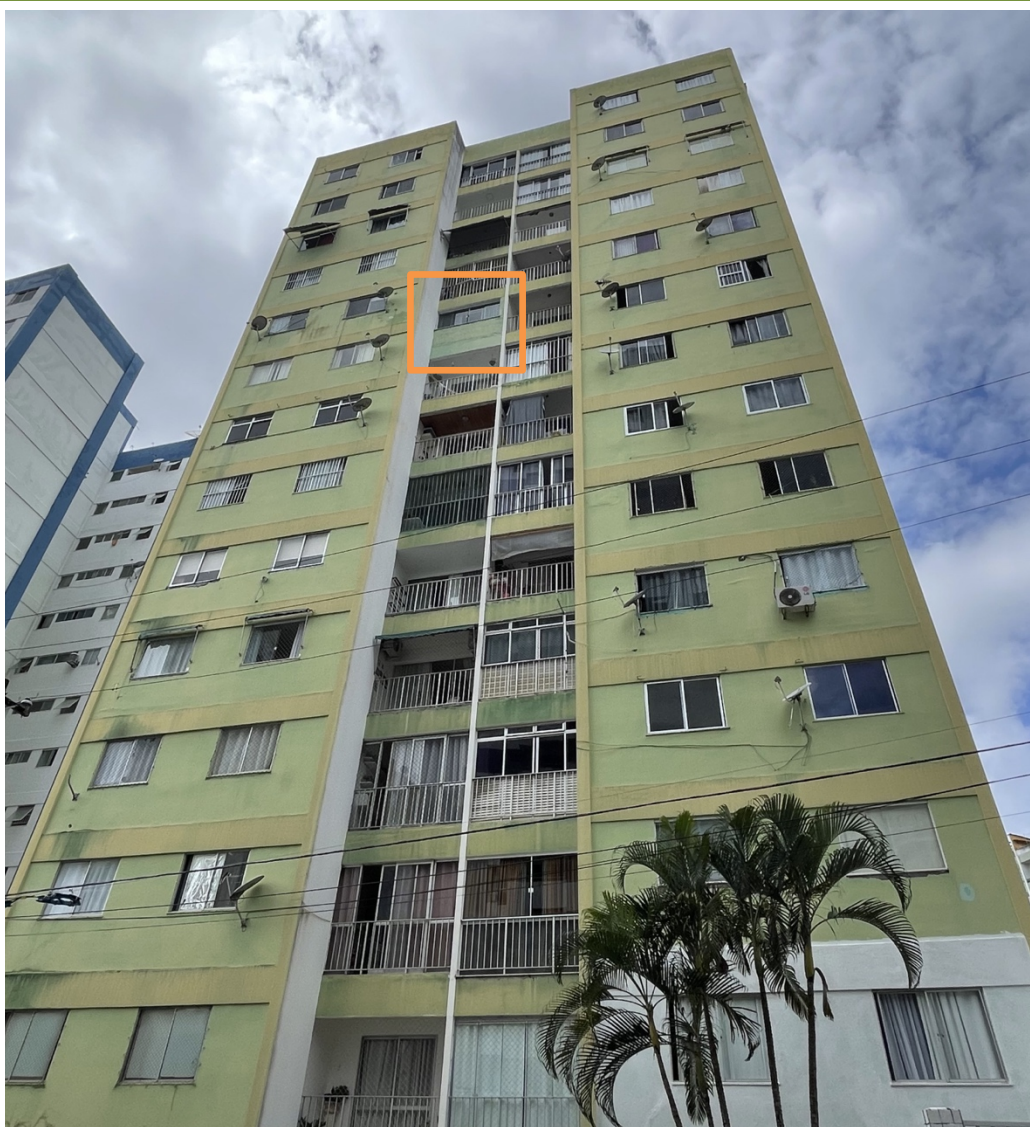
| Foto: | IMG_1859 | Ambiente/Local: | Fachada frontal |

| Ocorrência: | Fechamento de vão com alvenaria na unidade 902.<br>O fechamento do vão descaracteriza a fachada do edifício. | | |

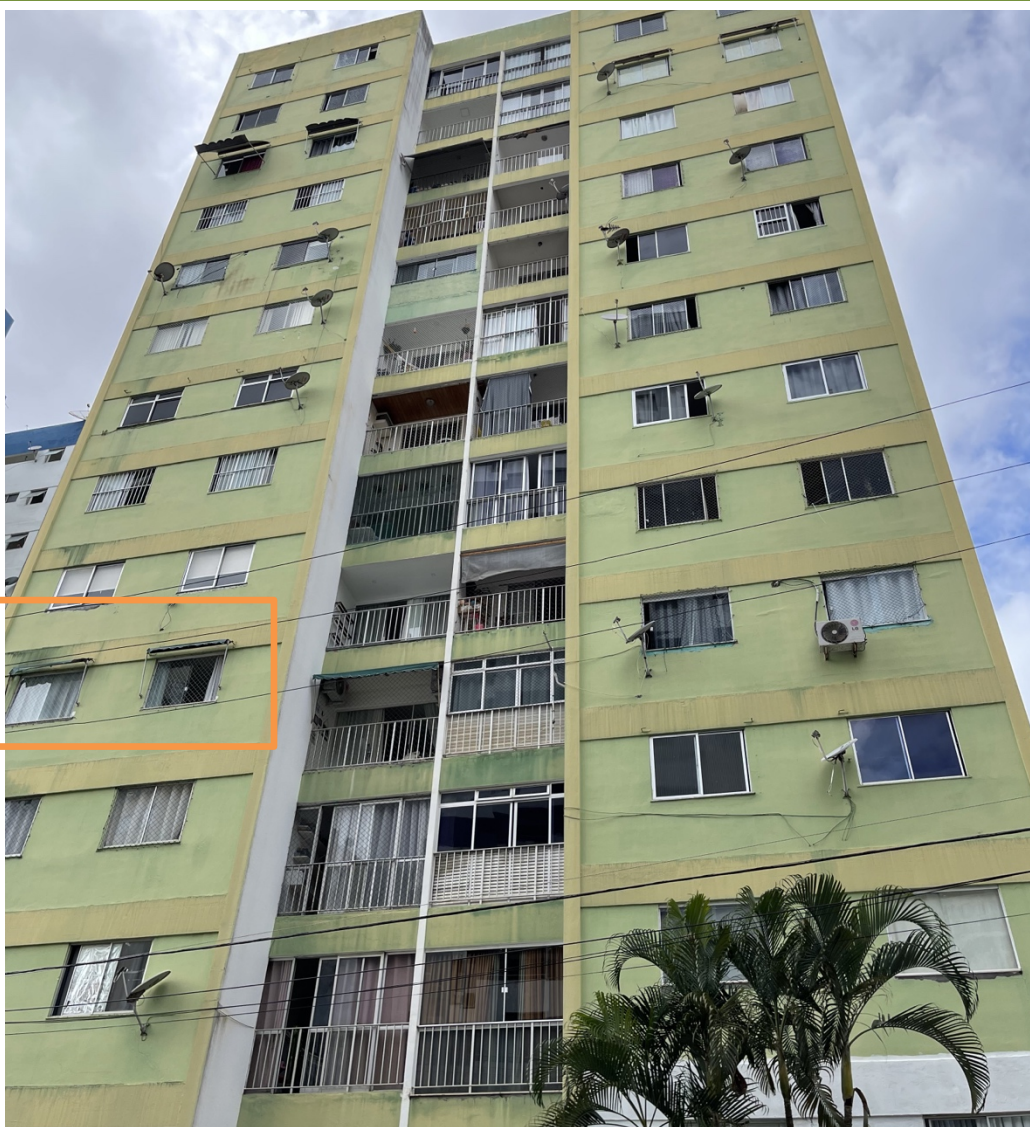
| Foto: | IMG_1858 | Ambiente/Local: | Fachada frontal |

| Ocorrência: | Presença de cobertura tipo "toldo", na unidade 402.<br>A presença deste equipamento descaracteriza a fachada do edifício. | | |
