Nº 202208001

# LAUDO TÉCNICO DE VISTORIA

CONDOMÍNIO EDF. IRIS

Salvador/BA  
Agosto/2022

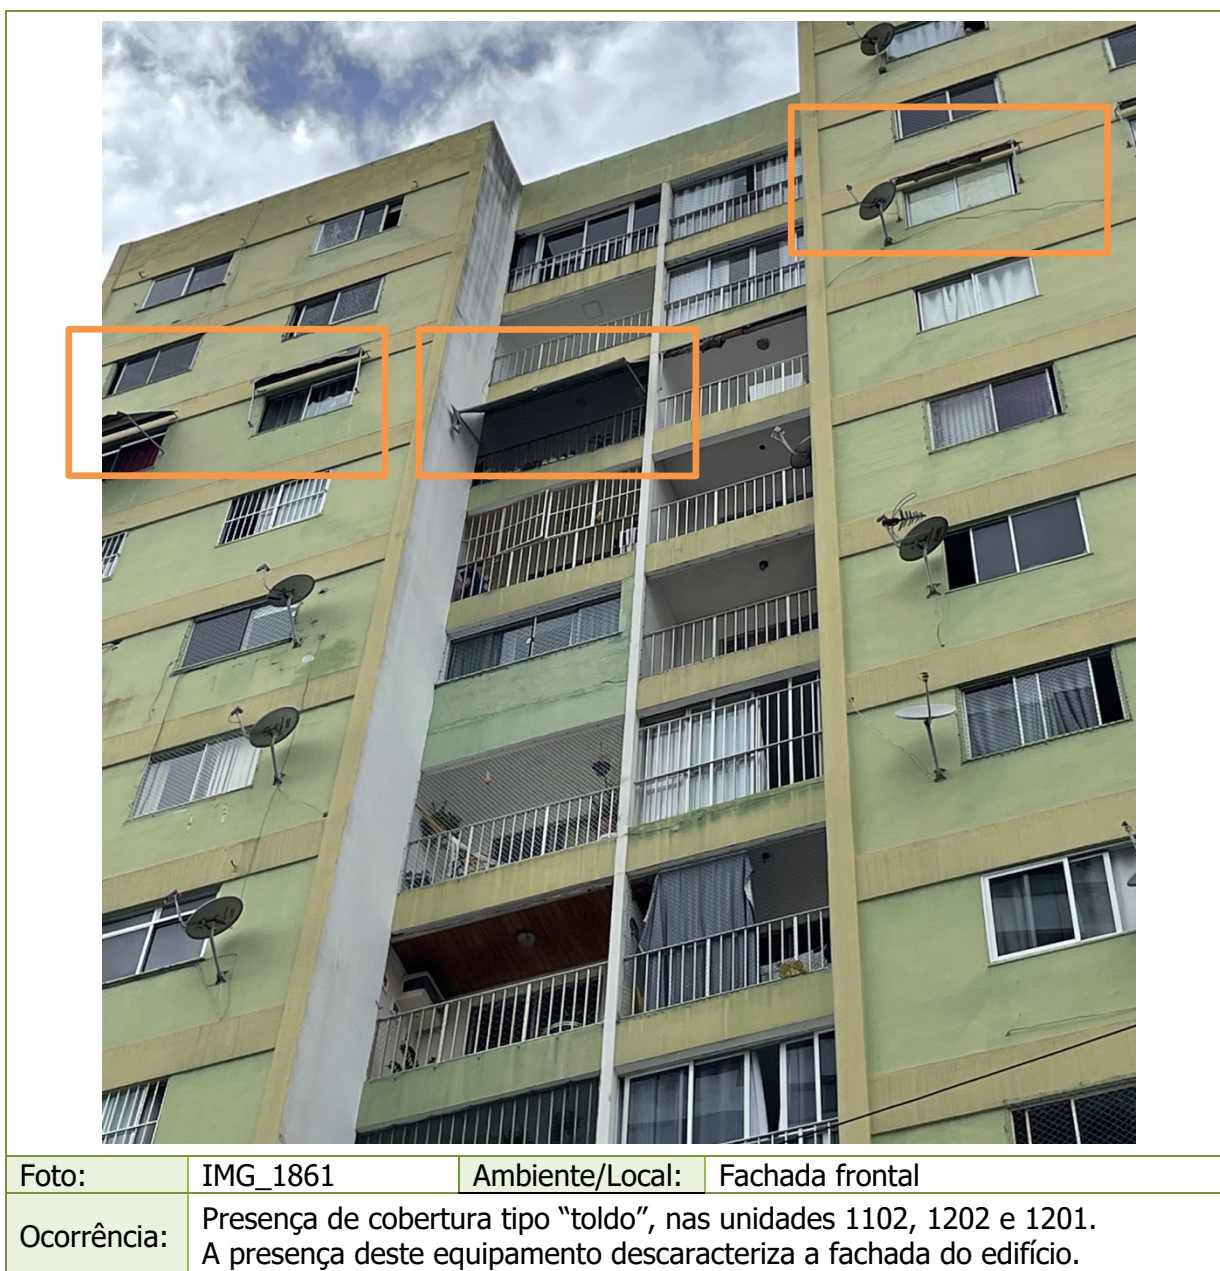
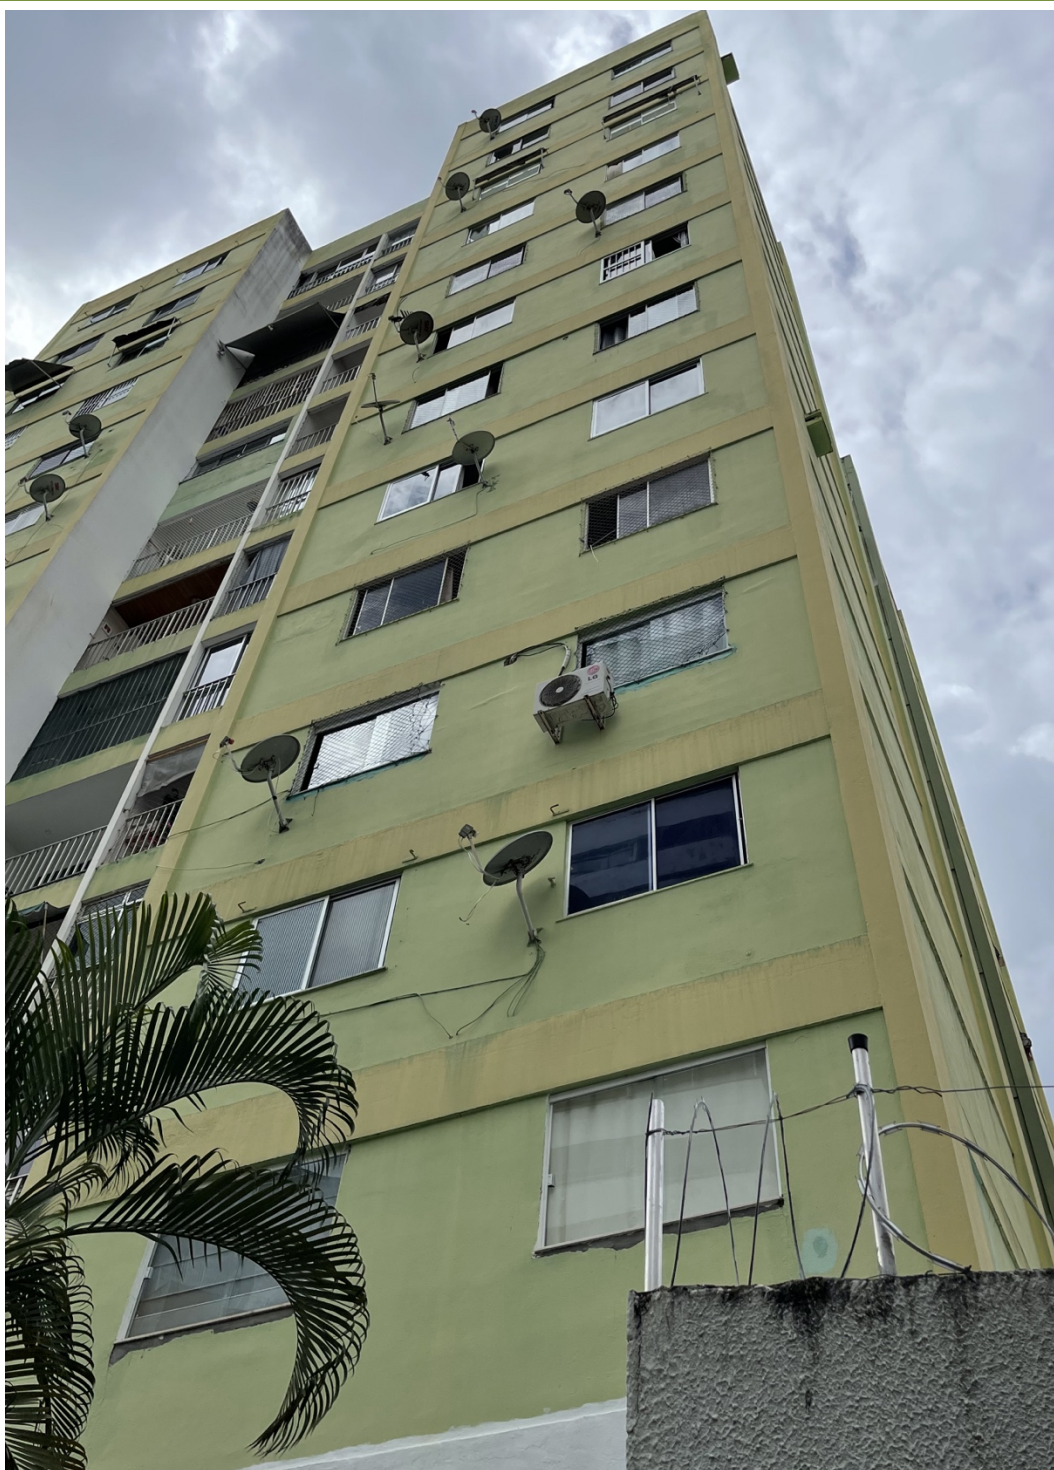
| Foto: | IMG_1855 | Ambiente/Local: | Fachada frontal |

| Ocorrência: | Presença de aparelhos condicionadores de ar e antenas diversas em posições aleatórias, sem uma disposição alinhada e pré definida, inclusive com a passagem de cabeamento aparente na fachada do edifício. | | |

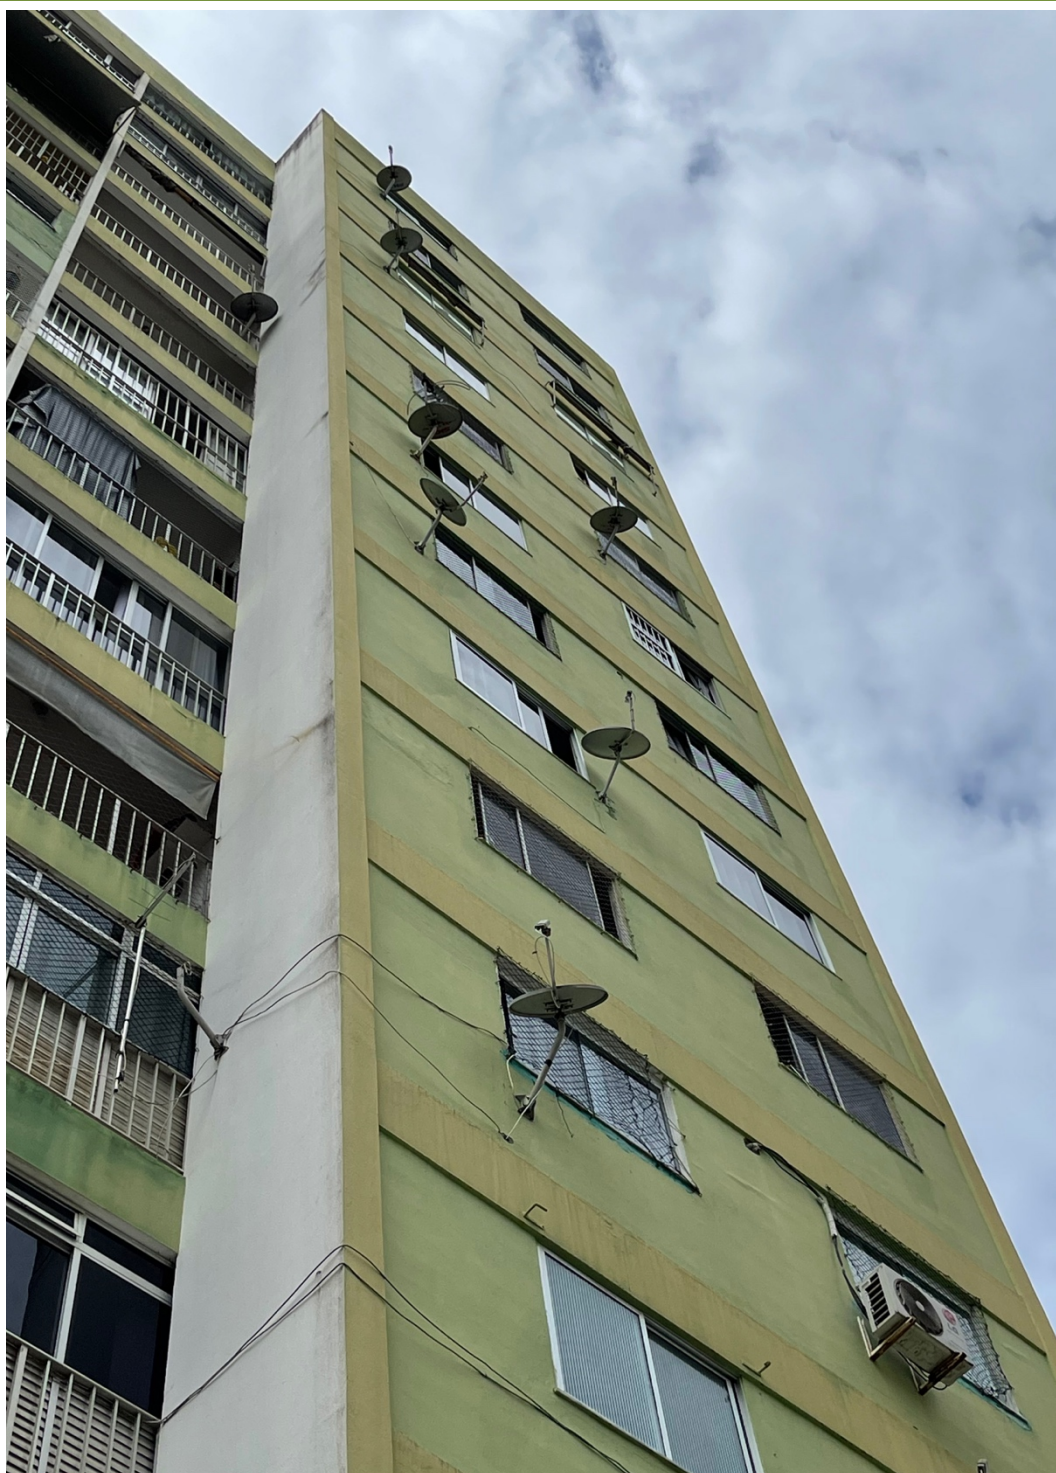
| Foto: | IMG_1843 | Ambiente/Local: | Fachada frontal |

| Ocorrência: | Presença de aparelhos condicionadores de ar e antenas diversas em posições aleatórias, sem uma disposição alinhada e pré definida, inclusive com a passagem de cabeamento aparente na fachada do edifício. | | |

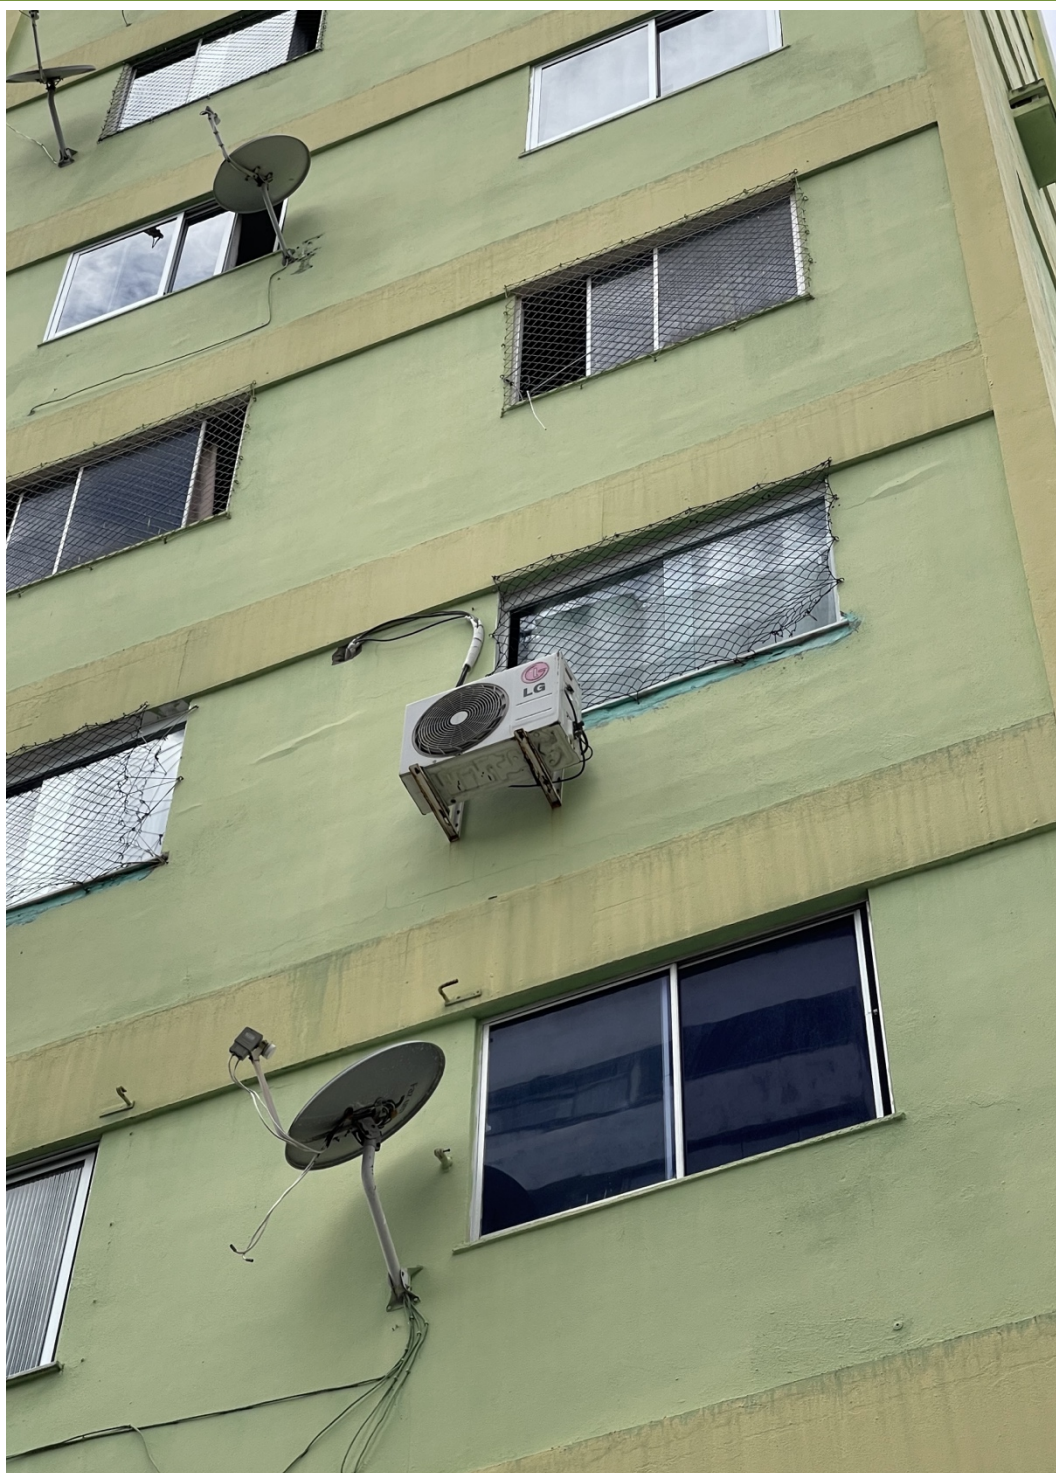
| Foto: | IMG_1854 | Ambiente/Local: | Fachada frontal |

| Ocorrência: | Pontos de falha na fachada, devido à instalação de aparelhos condicionadores de ar, redes de proteção e/ou antenas diversas, permitindo a infiltração de água. <b>Esses pontos precisam ser tratados antes da repintura.</b> | | |
